ABDIMAS UNIVERSAL

Perbaikan Instalasi Air Bersih Gedung Sekretariat Lembaga Pemberdayaan Masyarakat Kelurahan Telaga Sari

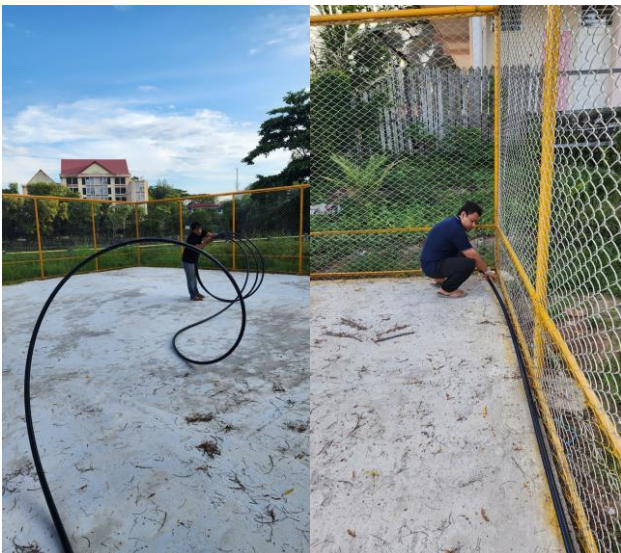
- b. Pengerjaan; dimulai dari penyiapan dan pembelian material pipa, sambungan dan peralatan pendukung lainnya. Pipa instalasi menggunakan pipa HDPE berukuran 32 mm atau 1 inci dengan sambungan menggunakan jenis *compression fitting* sehingga mudah dan cepat dalam pengerjaannya. Pipa instalasi dibentangkan pada sisi bagian pagar lapangan olahraga LPM Telaga Sari sesuai rencana kerja dan syarat teknis yang telah dibuat serta koneksi pada kedua sisi gedung (pipa eksisting) dibuat koneksi penghubung antara pipa HDPE dengan pipa PVC serta dilengkapi dengan stop kran pada masing-masing sisi.

Gambar 2. Instalasi pipa HDPE

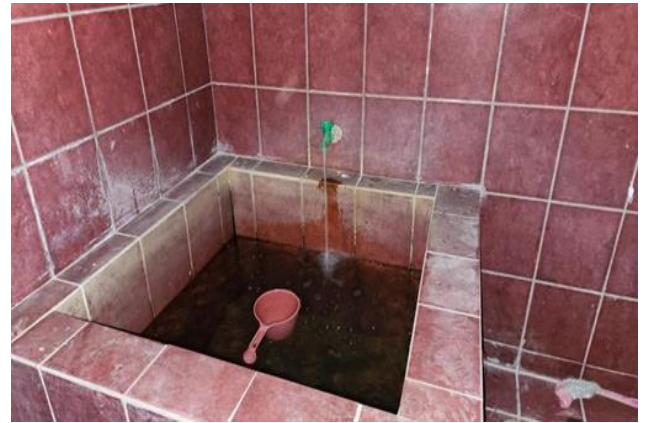
- c. Evaluasi; dilakukan dengan memonitor suplai air bersih sampai ke toilet gedung sekretariat LPM Telaga Sari, tidak terjadinya kebocoran sepanjang pipa instalasi, untuk kerja stop keran pada sisi

gedung LPM maupun sisi gedung kantor kelurahan sebagai pengendali penggunaan utilitas air.

Gambar 3. Kondisi toilet gedung sekretariat LPM yang telah dialirkan air bersih
